Governo do Estado do Rio de Janeiro
Secretaria de Estado do Ambiente e Sustentabilidade - SEAS
Instituto Estadual do Ambiente - INEA
Diretoria de Recuperação Ambiental - DIRRAM

Relatório de Vistoria Realizado nas Margens do Rio Paraíba do Sul em Campos dos Goytacazes

Estevão Mendonça Pinto
Assessor Técnico
DIRAM / Inea
ID: 5107090-1

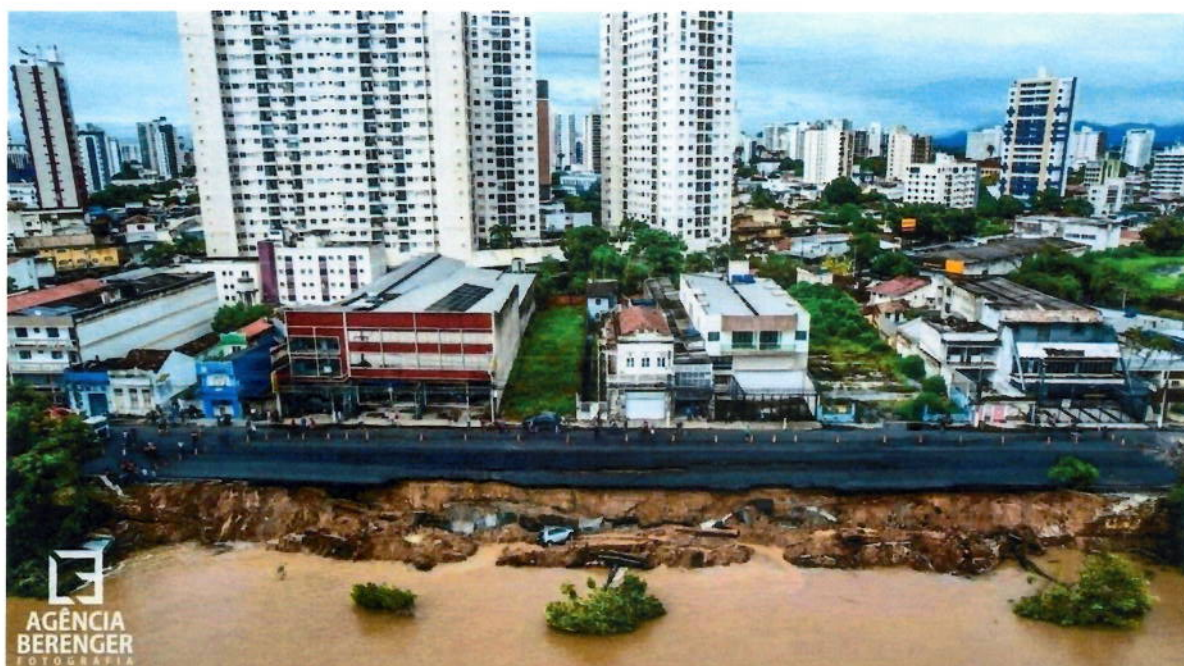
No dia 19 de dezembro do corrente ano ocorreu um colapso da estrutura de contenção da margem direita do rio Paraíba do Sul num trecho de 100 metros de extensão (Figura 2).

Figura 2 - Vista Geral do Colapso

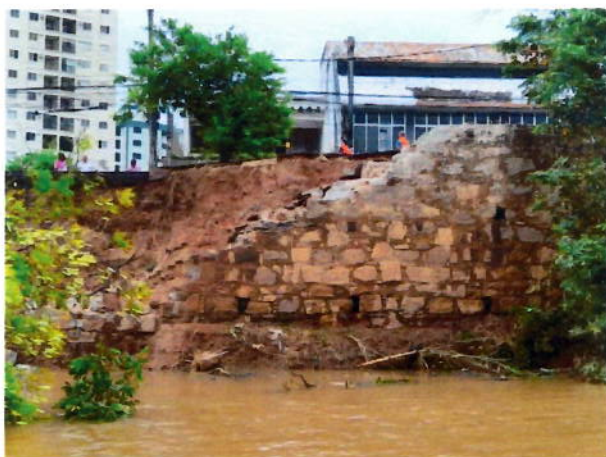
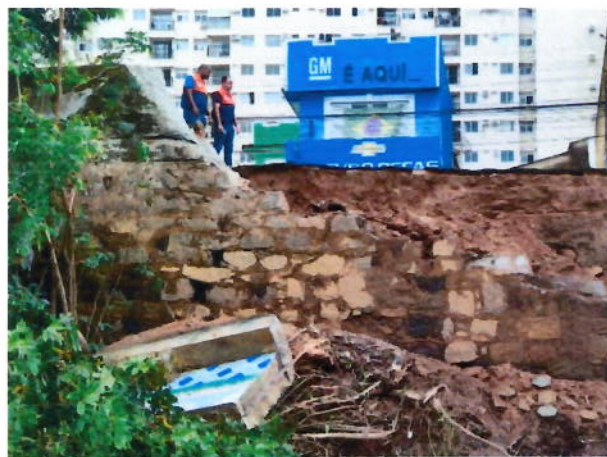
A via é pavimentada com asfalto, delimitada por um muro de contenção em pedra argamassada (muro de arrimo), como observado nas Figuras 3 e 4, que é uma estrutura volumétrica

Figuras 3 e 4 – Muro de Contenção da Via em Pedra Argamassanda

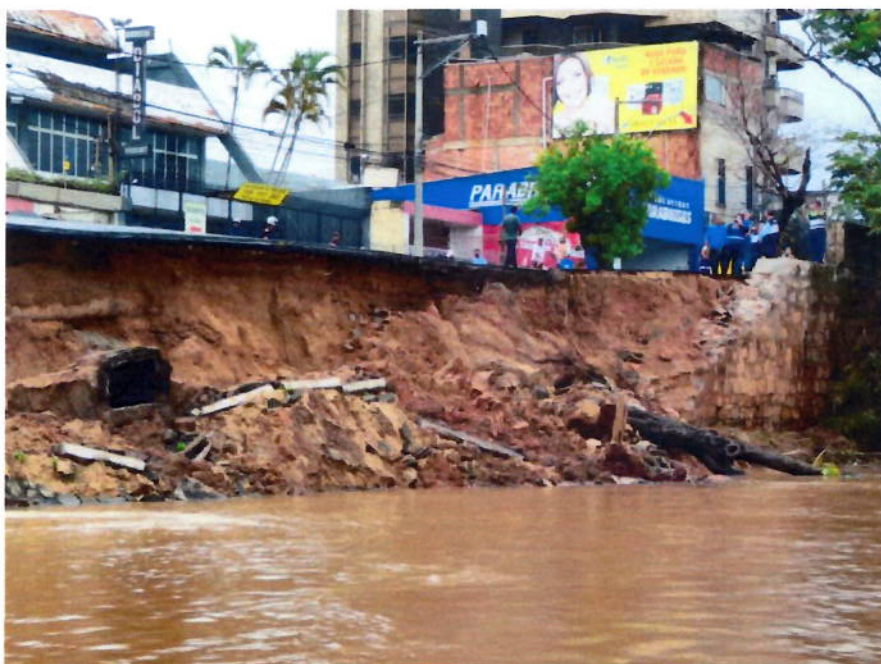
- O primeiro pela ação da subida do nível do rio Paraíba do Sul, acarretando o aumento da velocidade de escoamento que pode ter criado acréscimo de tensões no muro de contenção. Tal fator, somado ao mal funcionamento das estruturas de drenagem da via, pode ter provocado o carreamento do solo da base da contenção, descalçando toda a estrutura, como observado na Figura 5..

Figura 5 – Escorregamento do solo-base da via

Com o intuito de garantir a segurança dos munícipes e também das edificações próximas à via, é necessário que seja feita uma investigação nas linhas de drenagem e de esgoto da localidade, a fim de verificar se há alguma contribuição hidráulica para a saturação do talude existente, a qual pode causar novas ocorrências de escorregamento de materiais.

Para isso, é imprescindível a realização de inspeções sistemáticas em todos os equipamentos de drenagem da via com o intuito de promover a desobstrução da rede existentes para que em eventos similares os mesmos atuem com maior eficiência.

Com a finalidade de se resguardar a vida humana, se faz necessário a completa interdição da área afetada uma vez que a mesma pode apresentar algum risco potencial de ruptura e conseqüentemente mais escorregamento.

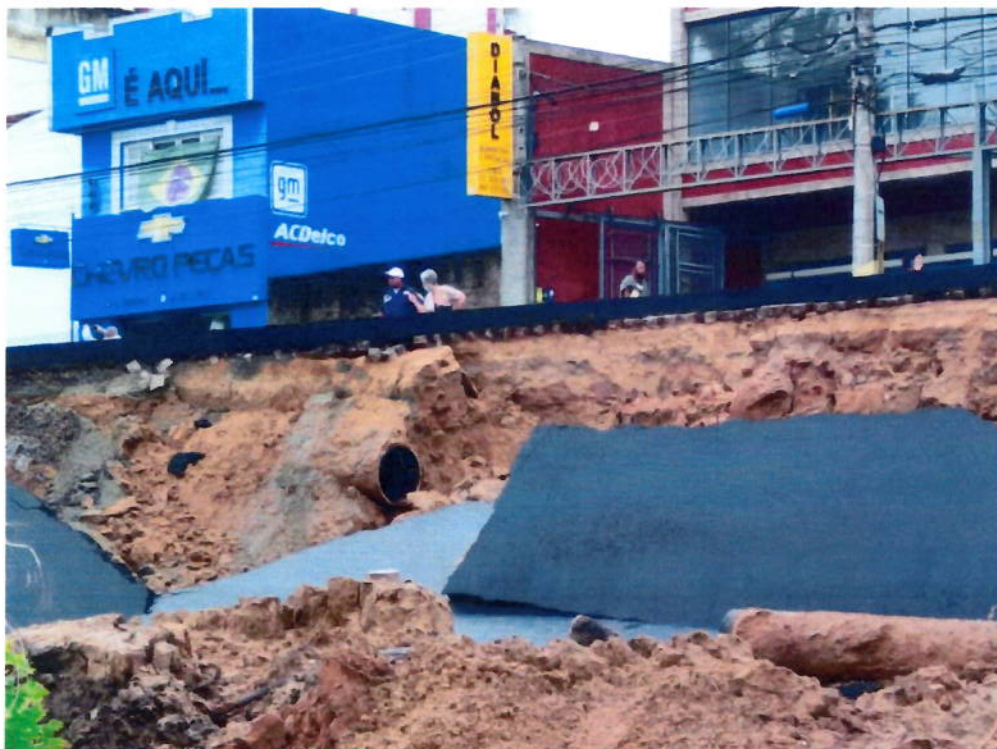
- Outro aspecto a ser considerado é a existência de uma linha adutora, aparentemente de Ferro Dúctil com diâmetro da ordem de 400mm, implatada com recobrimento de 1,50m, aproximadamente. O solo pode ter sofrido ações de realque pelo ato frequente das cargas decorrentes do tráfego pesado, acentuadas pela ação das águas das chuvas ocorridas naquele período. Diante disso, a linha adutora deixou de ter sustentação, gerando inicialmente um pequeno vazamento, que carregou o material do berço de assentamento, assumindo com o tempo proporções maiores, até atingir o rompimento total.

Figura 6 – Adutora rompida
